## 7.6 - Projet 6 : Audit, maintenance et mise à niveau du réseau local de l'établissement

Dans le cadre de mon poste au sein du service informatique de l'ADAPEI 35, j'ai été amené à intervenir sur le site de l'établissement DIBAOT pour effectuer différentes actions liées à la maintenance du réseau local.

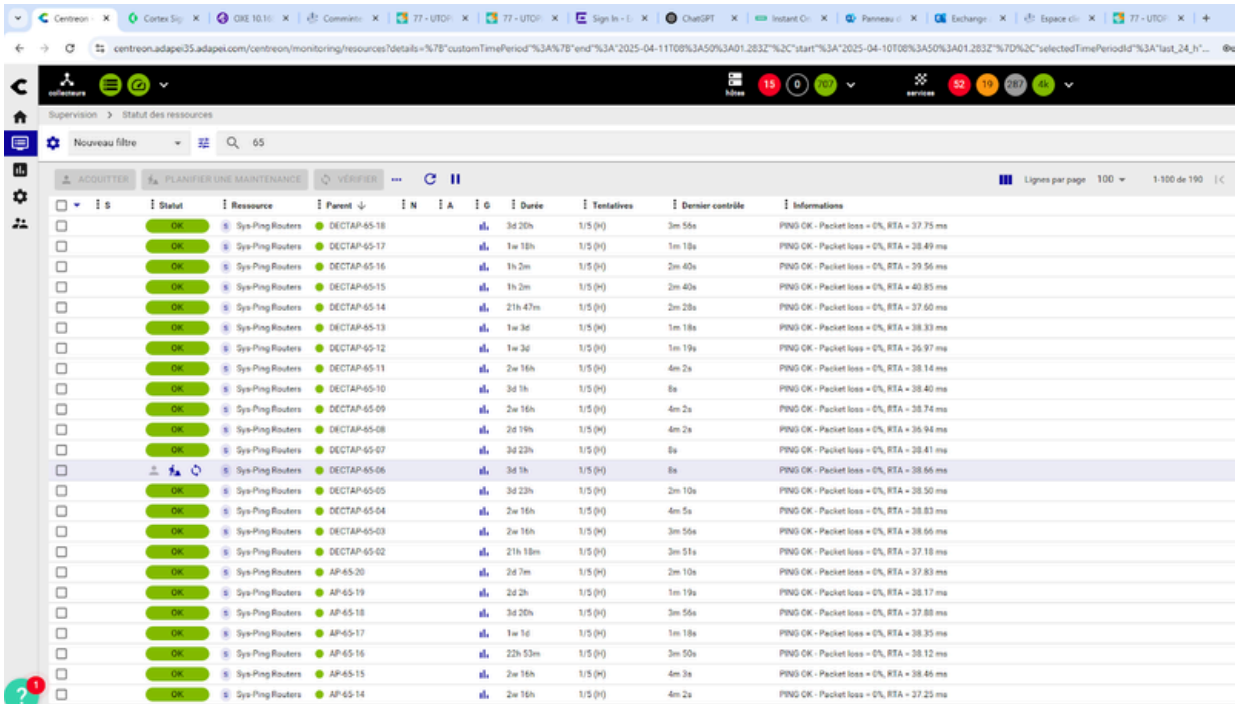
- Analyse de la panne via l'outil de supervision (centreon)

Une autre difficulté a été liée au diagnostic de la borne DECT défaillante : le problème pouvait être dû à une panne PoE, un câble endommagé ou un défaut matériel. Pour éliminer ces hypothèses, j'ai procédé à plusieurs tests : vérification du port switch, contrôle de l'alimentation PoE et permutation des équipements. Ce processus m'a permis d'isoler la panne et de confirmer que la borne devait être remplacée.

- Remplacement de la borne défectueuse
