Voici un résumé des prises défectueuses identifiées lors de l'audit :

Suite à l'audit réalisé, plusieurs recommandations sont émises pour améliorer la continuité du réseau, la gestion des câblages et l'optimisation de la couverture WiFi. Voici les préconisations détaillées :

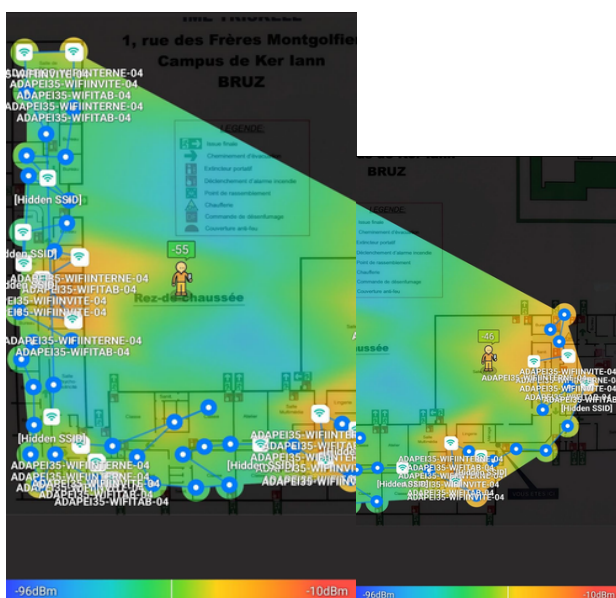
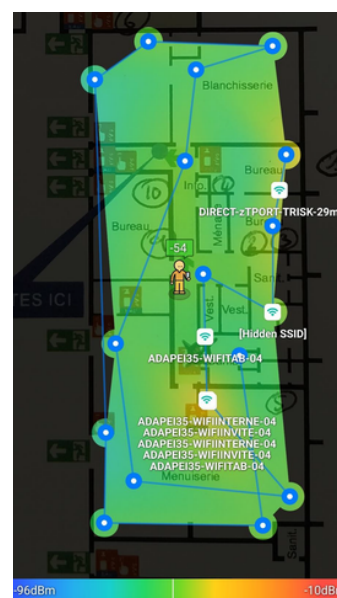
Sur les heatmap wifi, les couleurs correspondent aux intensités des relevés.

En orange les valeurs sont comprises entre -30 et -40 dBm

En jaune les valeurs sont comprises entre -40 et -50 dBm

En vert les valeurs sont comprises entre -50 et -60 dBm

En turquoise les valeurs sont comprises entre -60 et -75 dBm

En bleu les valeurs sont inférieures à -75 dBm

- Ajouter un point d'accès WiFi dans le bâtiment sans couverture pour garantir un signal stable.
- Réajuster les positions des bornes WiFi dans les bâtiments pour améliorer la couverture dans les zones faibles (couloirs, salles d'activités).

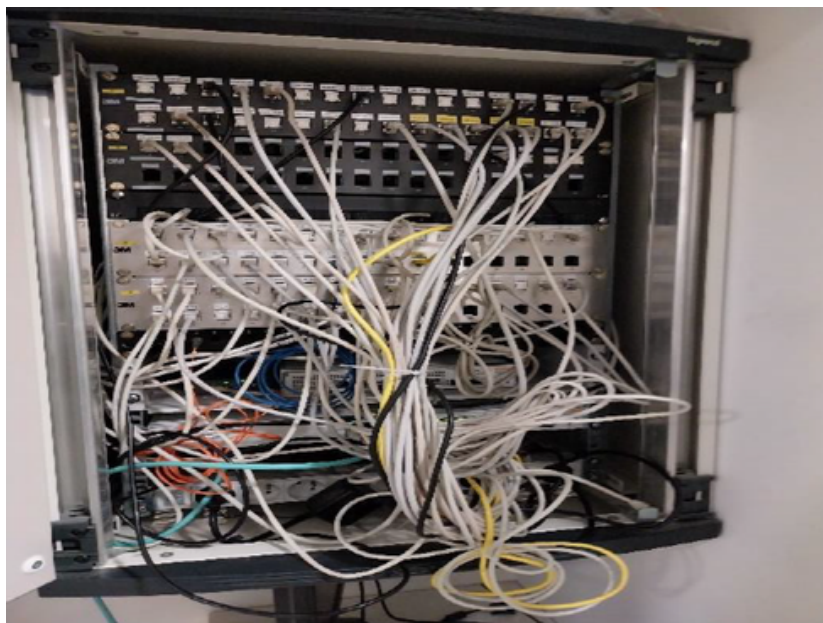
La baie serveur située dans le premier bâtiment dispose de nombreux câbles volants qui rendent l'accès aux prises ainsi qu'aux équipements compliqué.

Des câbles non branchés sur un port viennent aussi parasiter le coffret et les fils s'entrecroisent souvent sans appartenir au même équipement.

- Réorganiser les câbles dans la baie serveur pour améliorer l'accès et la maintenance.
- Remplacer les câbles défectueux et tester les connexions pour garantir leur bon fonctionnement.
- Étiqueter correctement les câbles et les prises pour faciliter leur identification.
- Remplacer les prises endommagées dans les bureaux et salles.

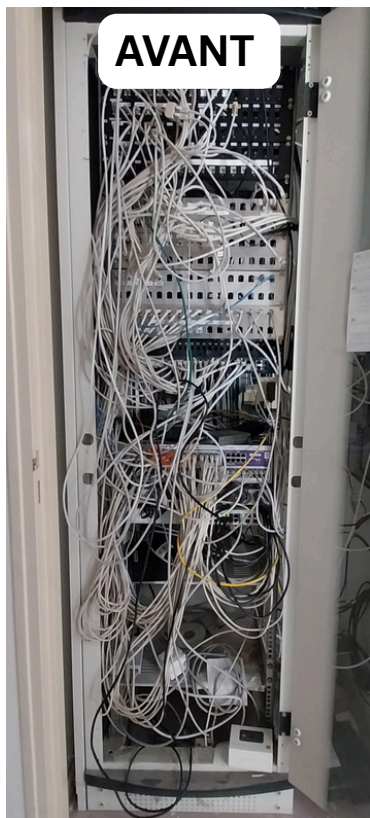
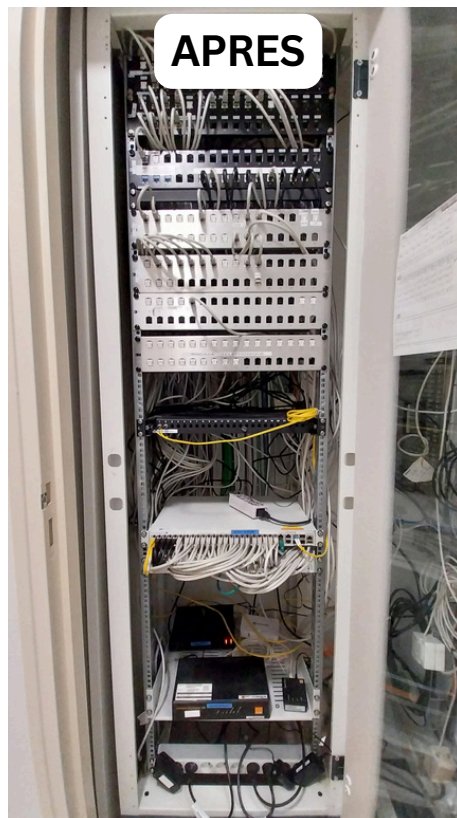
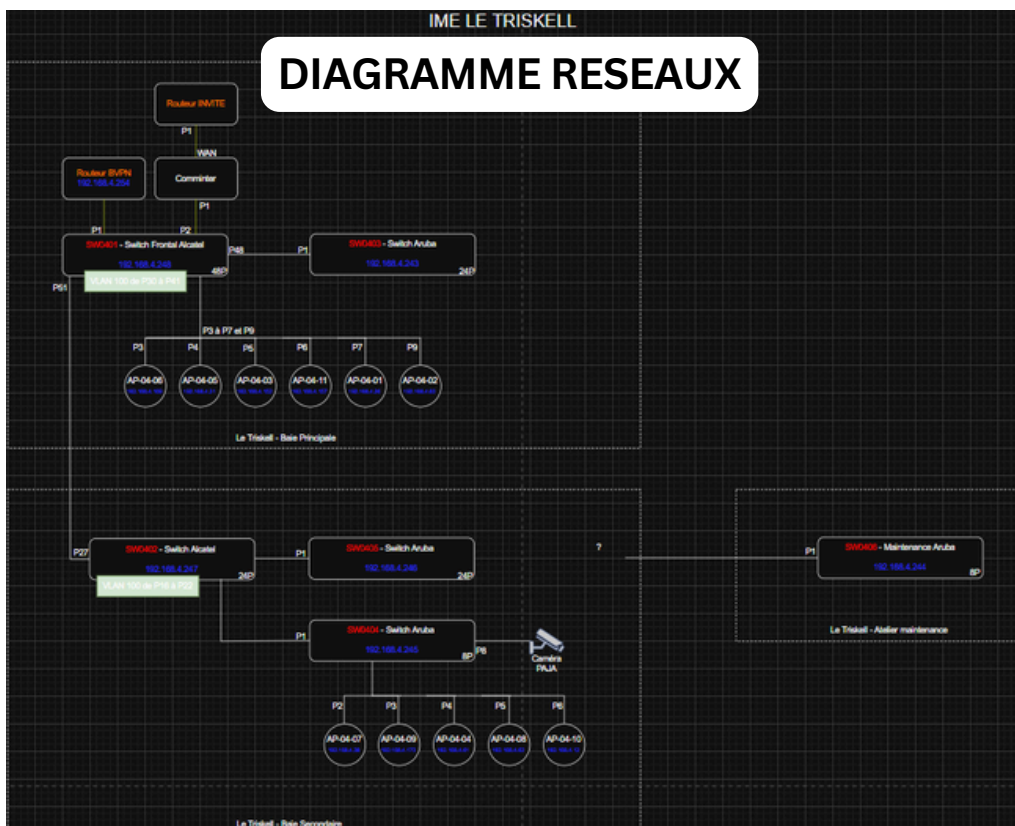
Suite à l'audit, une intervention a été effectuée. Voici le resultat :
